**Piano di Protezione Civile
Comune di Buccinasco**

**Tavola Scenario Rischio Industriale
Verogas di Beyfin Spa**

IND_001

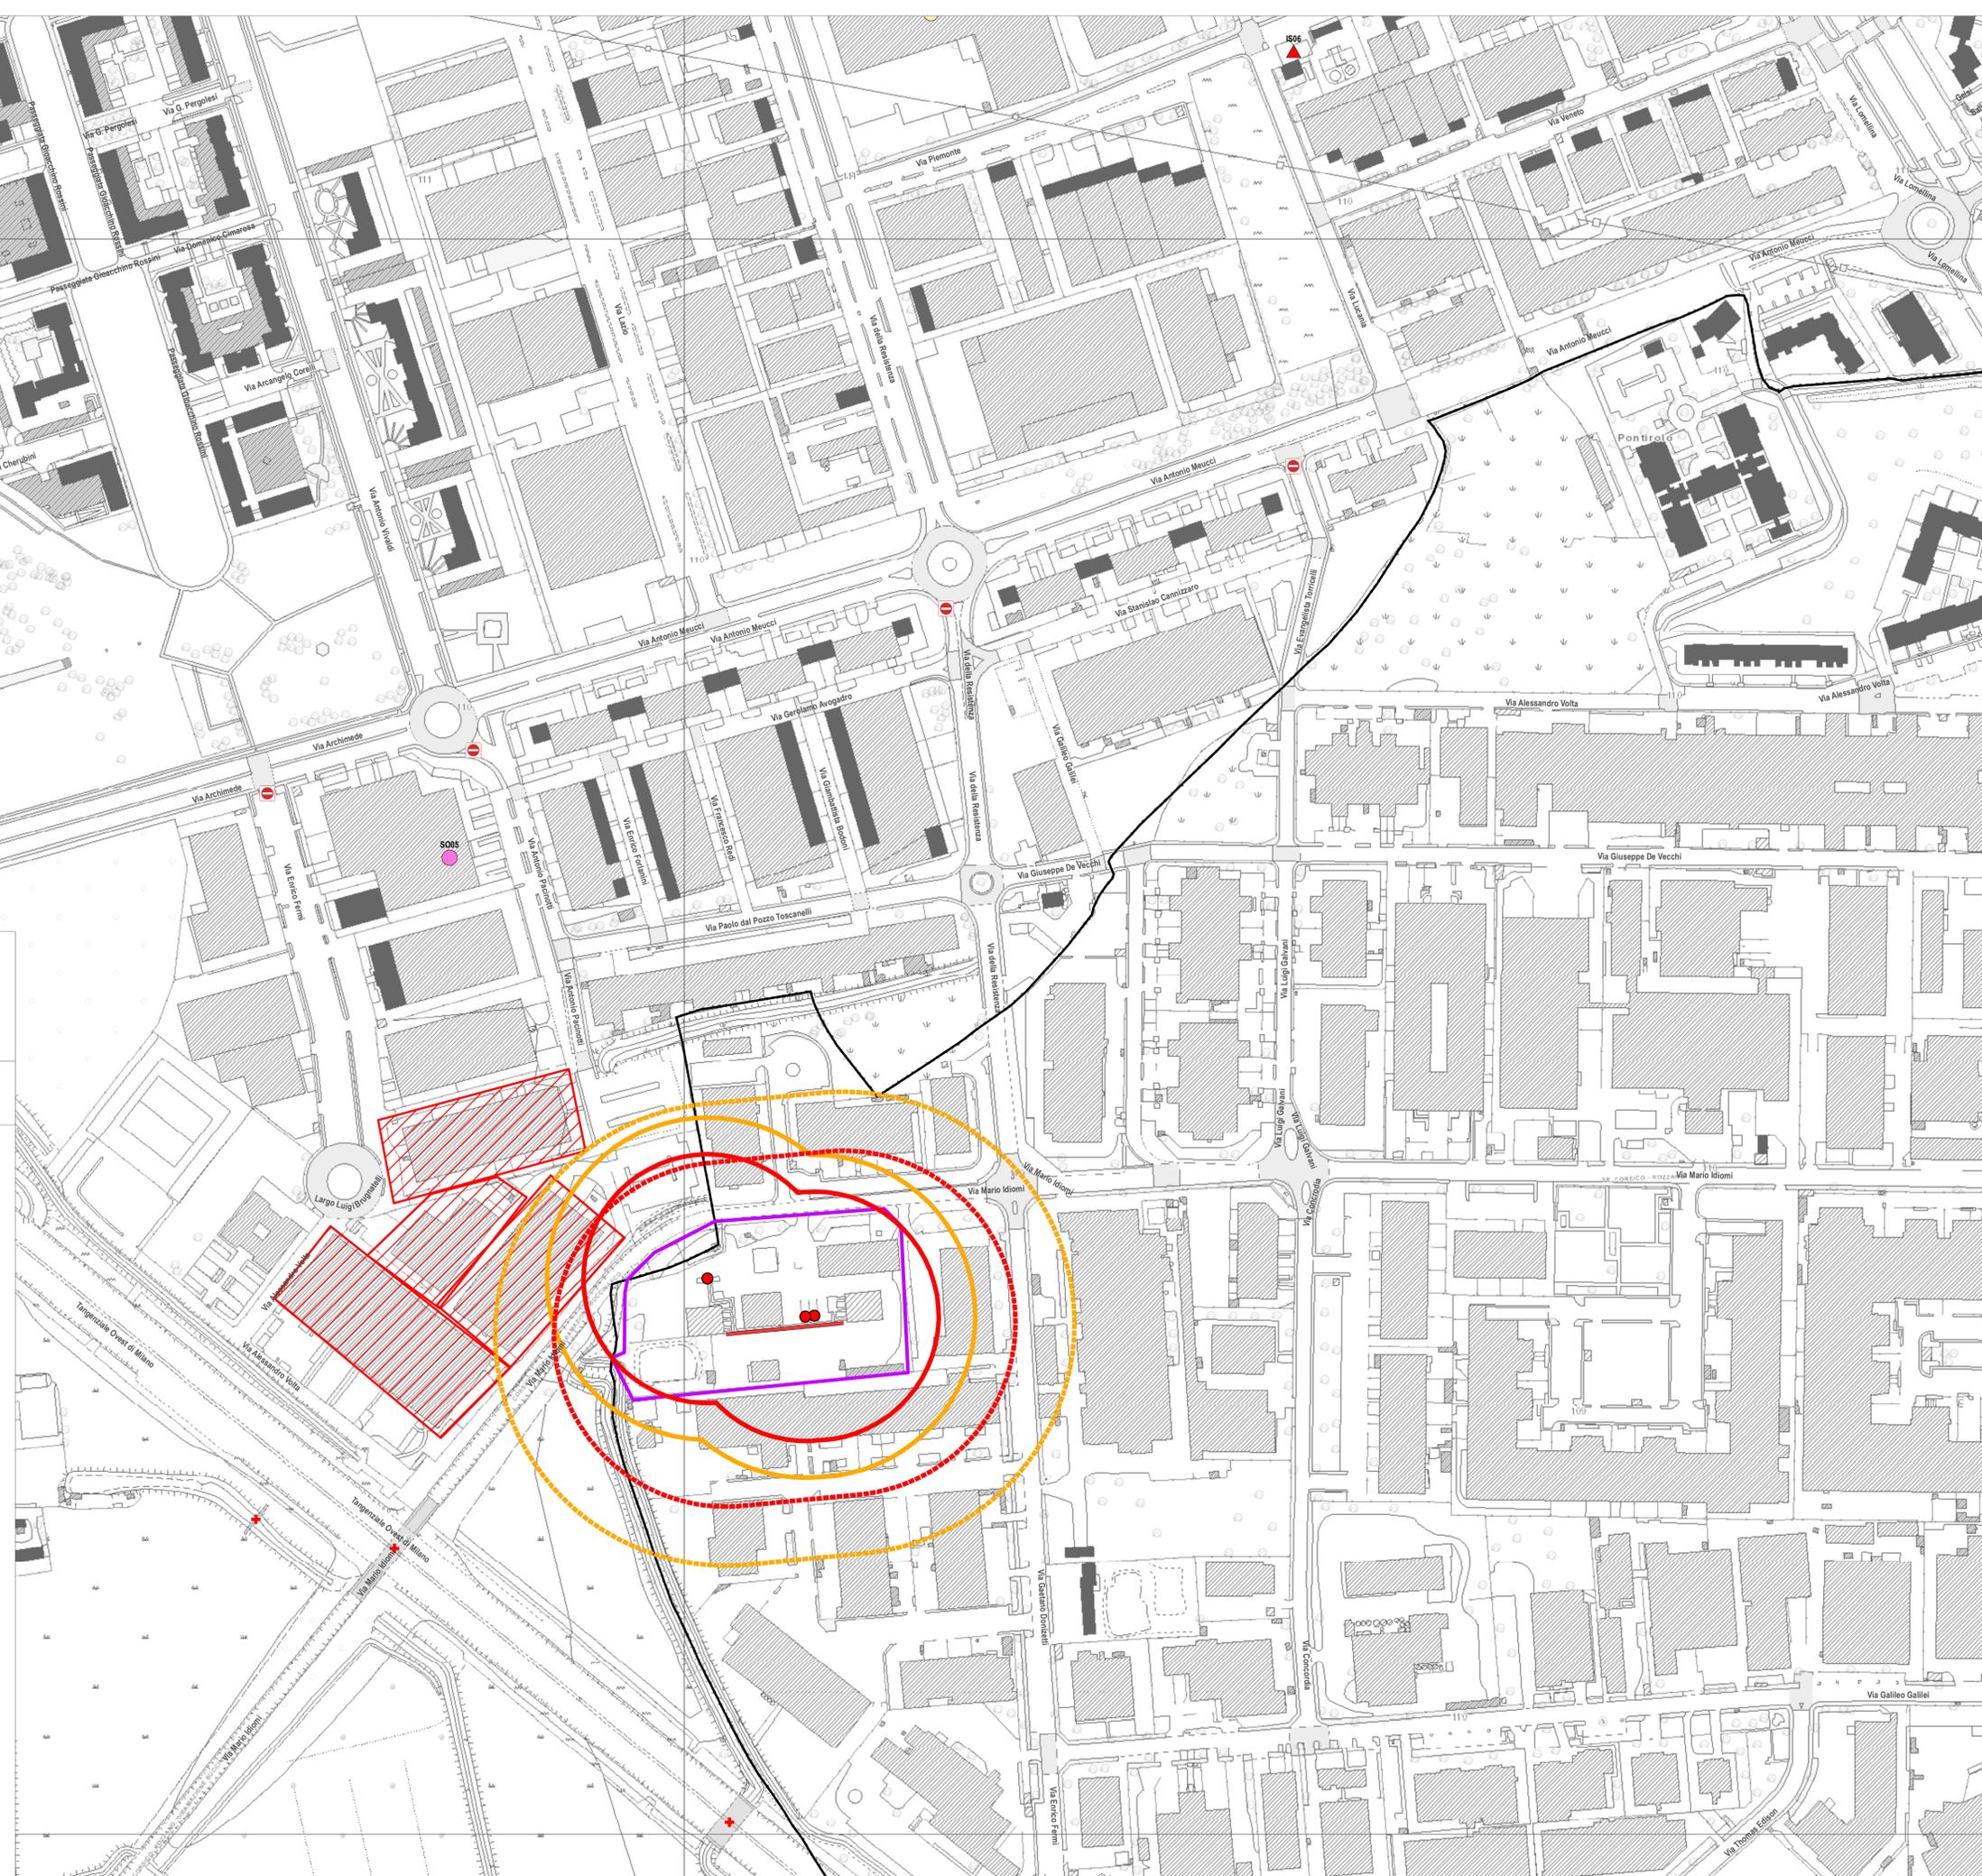
- Caso A: Rottura maggiore liquido

- Punto di Pericolo
- Zona di SICURO IMPATTO
- Zona di DANNO

- Caso B: Rottura braccio di travaso

- ⊘ Posti di Blocco sulla viabilità:
 - CZ1 Via E. Fermi
 - CZ2 Via A. Pacinotti
 - CZ3 Via della Resistenza
 - CZ4 Via E. Torricelli
